1. DATOS GENERALES

3. CARACTERÍSTICAS DEL INMUEBLE

DICTAMEN TÉCNICO DE CALIDAD
DELEGACIÓN REGIONAL
NUEVO LEON

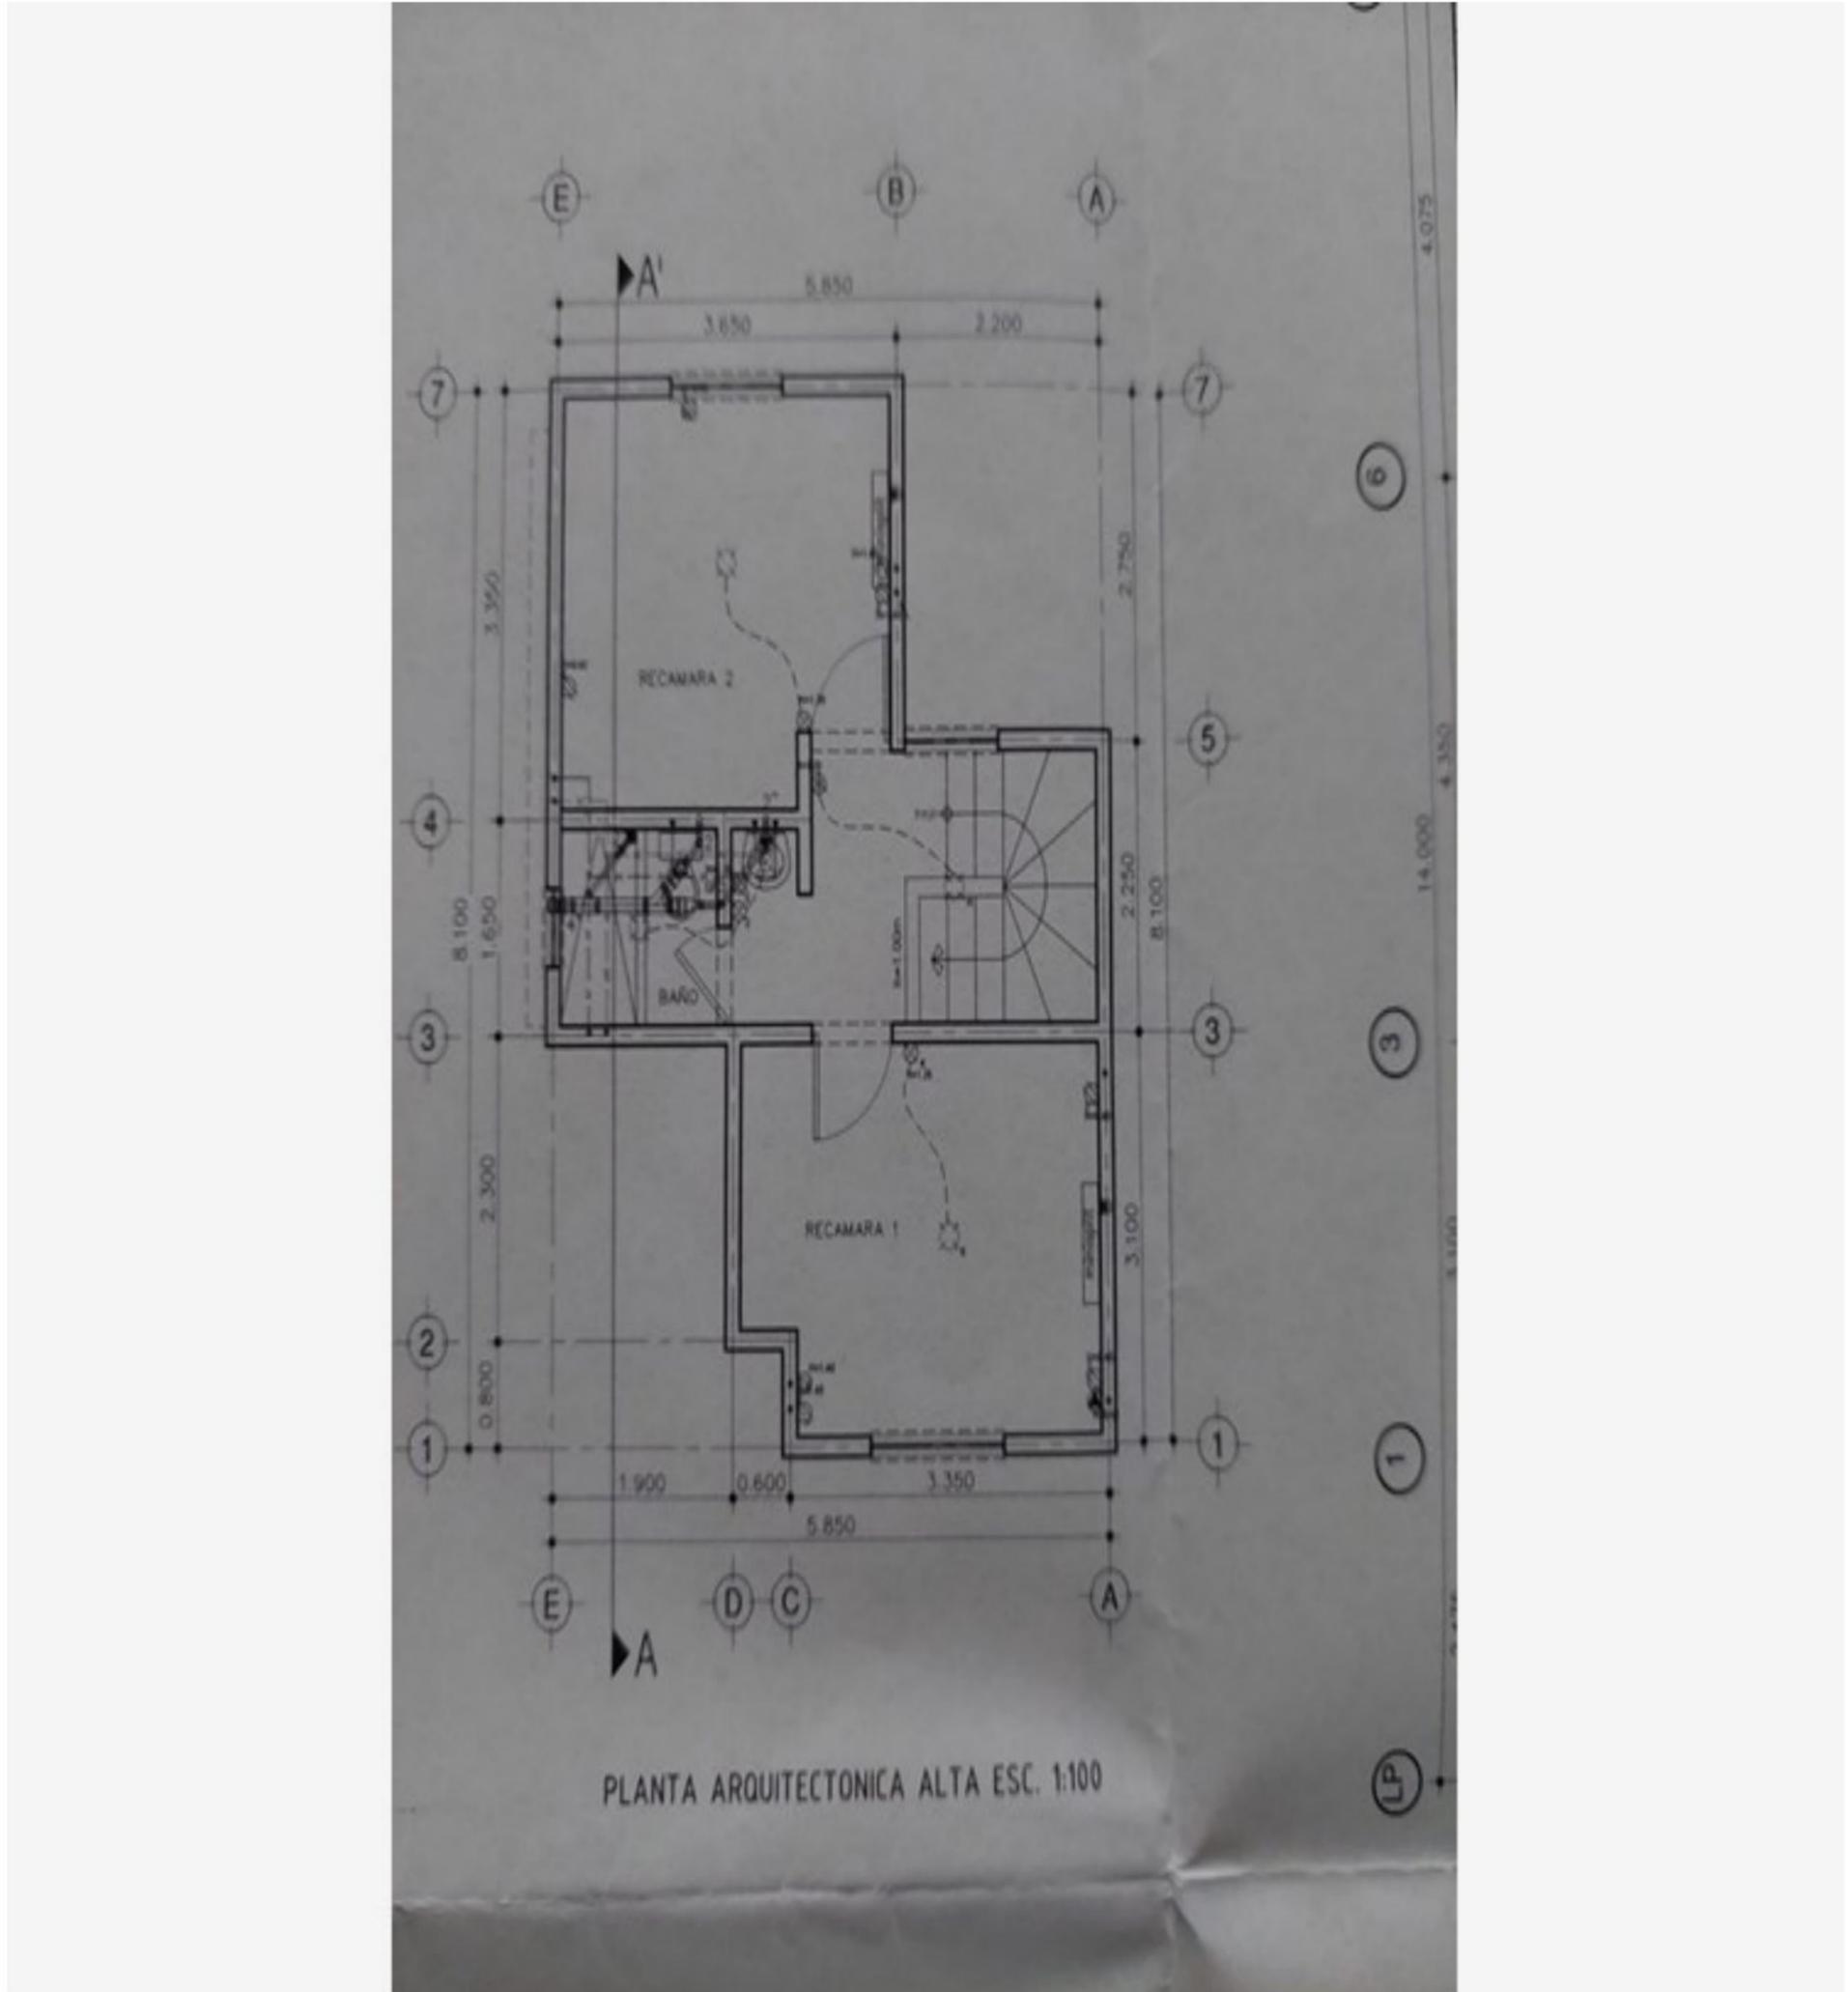
Croquis del inmueble

TIPO	ORIENTACIÓN	MEDIDA	DESCRIPCIÓN COLINDANTE
COLINDANCIA	SURESTE	14.0000 m	A COLINDAR CON LOTE 23
COLINDANCIA	SUROESTE	7.0000 m	A DAR FRENTE A LA CALLE VIA CASERTA
COLINDANCIA	NORESTE	7.0000 m	A COLINDAR CON LIMITE DE SECTOR DEL FRACCIONAMIENTO
COLINDANCIA	NOROESTE	14.0000 m	A COLINDAR CON LOTE 25
